# Nidda packt es an!

## Ein Überblick zum Sanierungsstand des Drei-Giebel-Hauses aus dem 17. Jh. in der Altstadt von Nidda

Gemeinsames Treffen der Regionalforen Rhein-Main-Taunus und Mittelhessen  
23. Mai 2017, Bürgerhaus Nidda

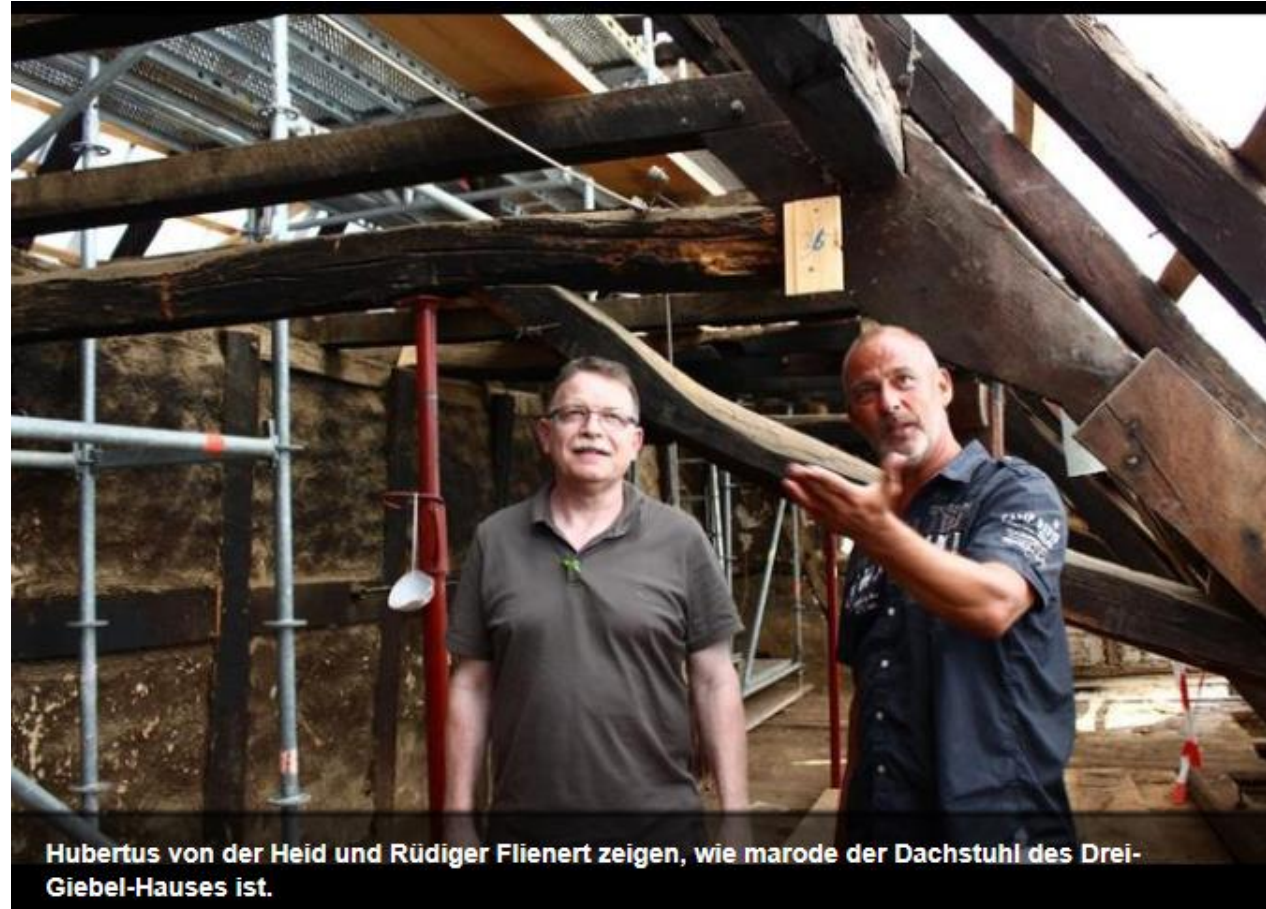
# Sanierung des Drei-Giebel-Hauses: der Dachstuhl

- Im Zuge der Dachsanierung 2014/15 und vor Beginn des Innenausbaus wird die **Baufälligkeit des Dachstuhls** festgestellt.
- Abriss als günstigste Alternative; **Veto der Unteren Denkmalschutzbehörde des Kreises** sowie vom **Landesamt für Denkmalpflege in Wiesbaden**: Abriss ausgeschlossen. Vollsanierung aufgrund der Finanzlage schwierig.
- **Kompromiss**: Das Planungsbüro schlägt vor, den Dachstuhl nur soweit zu sanieren, dass er nicht einsturzgefährdet ist, und für das Dach eine **zweite Konstruktion in die Zwischenräume** zu bauen. Kosten halten sich einigermaßen im Rahmen.
